Untersuchungsbericht

***Zugkollision
mit anschließender Entgleisung
im Landrückentunnel
am 26.04.2008***

Bonn, den 14.05.2010

Zugkollision mit anschl. Entgleisung des ICE 885
im Landrückentunnel

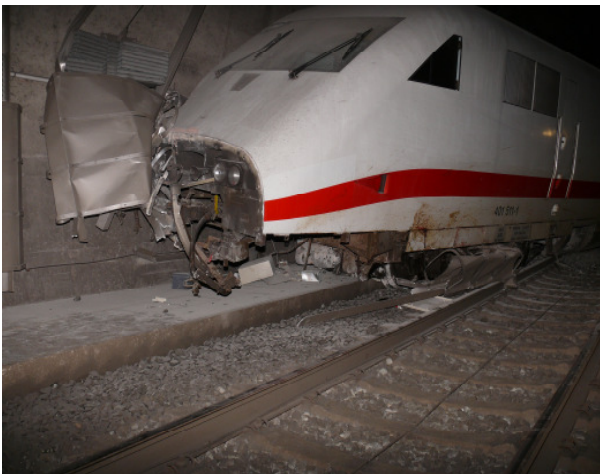
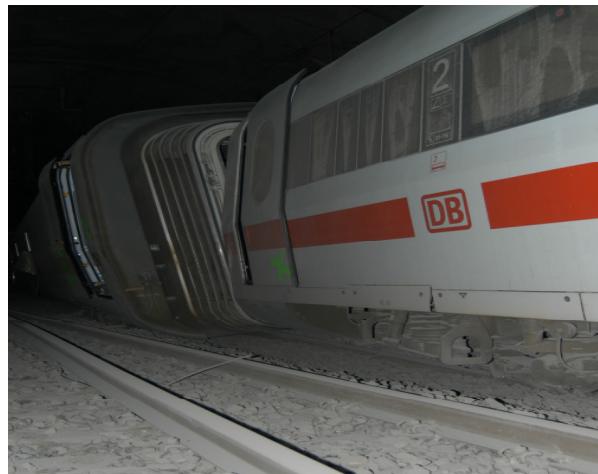
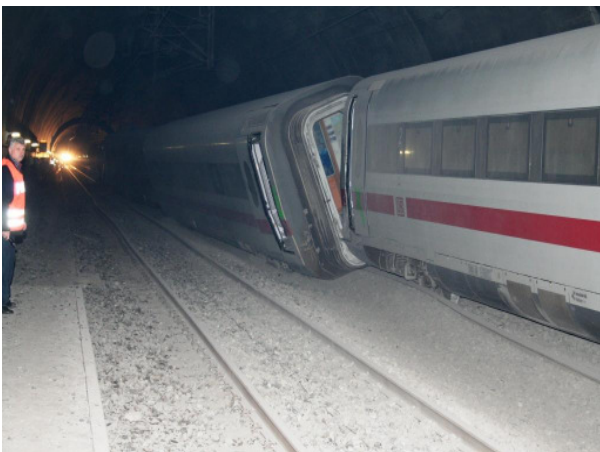
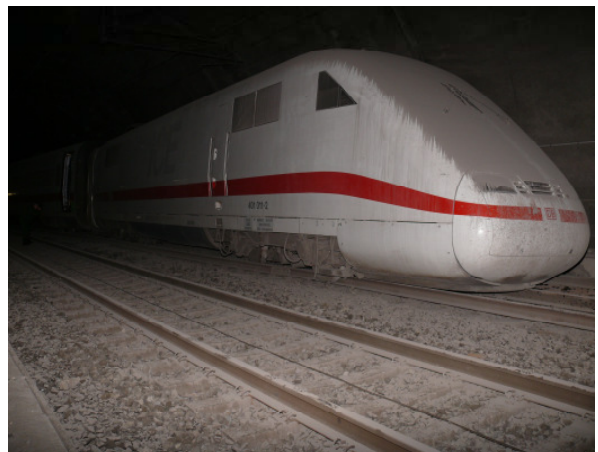
Abbildung 1

Ursache für die Entgleisung der Mittelwagen dürfte die dynamische Kraft- und Bewegungsreaktion der Fahrzeuge auf die vom entgleisten Triebkopf verursachte Verschiebung des Gleisrostes im Bereich der Weiche 602 sein.

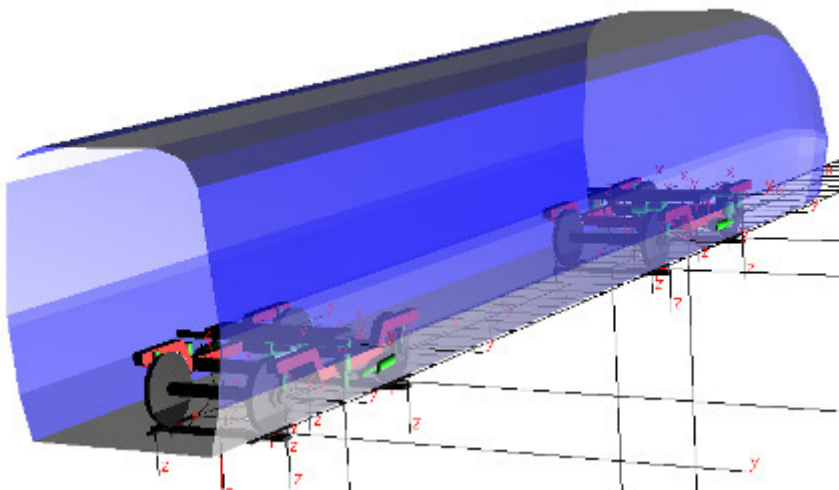
Abbildung 13: Vereinfachtes fahrtechnisches MKS-Modell

Das Fahrzeugmodell ist in Abbildung 13 dargestellt und bildet nur den ICE Triebkopf ab.

Das Modell besteht aus vier Radsätzen, zwei Drehgestellrahmen und dem Wagenkasten und hat eine Gesamtmasse von 80 t.

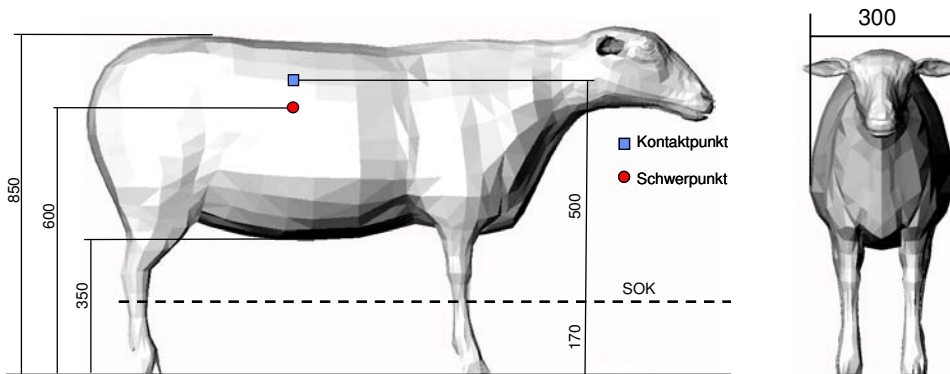
Abbildung 14: Verwendete Abmessungen eines Schafs

Vorangestellt sind einige Überlegungen zum Kraftverlauf während des Zusammenpralls eines Schafs mit dem ICE. In Abbildung 14 sind die wichtigsten angenommenen Abmessungen eines Schafs dargestellt. Weitere Einflussgrößen sind die Lage des Kraftangriffspunktes und die Richtung des Kraftvektors. Zur Veranschaulichung der Größenverhältnisse zeigt Abbildung 15 den vorderen Teil des Triebkopfes und ein Schaf mit einem Stockmaß von 85 cm. Da sich das Schaf etwa auf der Höhe des Schienenfußpunktes (17 cm unter Schienenoberkante (SOK)) befindet, ist der Schwerpunkt bei 43 cm über SOK zu erwarten. Aufgrund der gewölbten Kontur des ICE im Kontaktbereich befindet sich der Kontaktpunkt sicher über dem Schwerpunkt des Schafes. Die Höhe des Kontaktpunktes wird hier mit 50 cm über SOK abgeschätzt. Geht man von dieser Höhe des Kontaktpunktes zwischen Schaf und ICE1 aus, berücksichtigt die untere Kontur des ICE mit 53° und setzt den Impuls mit der Länge der Diagonale des Schafs an, ergibt sich eine abgeschätzte Impulsdauer von

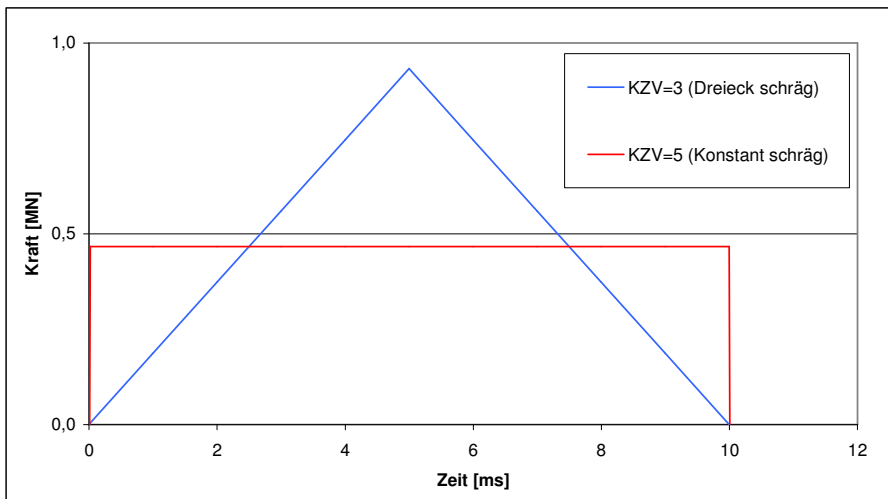
Abbildung 16: Kraft-Zeit-Verlauf (KZV) Dreieck oder Konstant

Abbildung 16 stellt beide betrachteten Varianten des Kraft-Zeit-Verlaufs dar. Mehrere Schafe mit einem angenommenen Abstand von 0,7 m bzw. 12 ms lassen sich durch generierte Kraftvektoren mit wiederholtem Kraftverlauf realisieren. Abbildung 17 zeigt dies für drei bzw. fünf Schafe. Außerdem wird vereinfacht angenommen, dass sich die Schafe nicht gegenseitig beeinflussen, diese Einschränkung ist notwendig, da die Wechselwirkung der Schafe untereinander mit den verwendeten physikalischen Modellen nicht abzubilden ist.

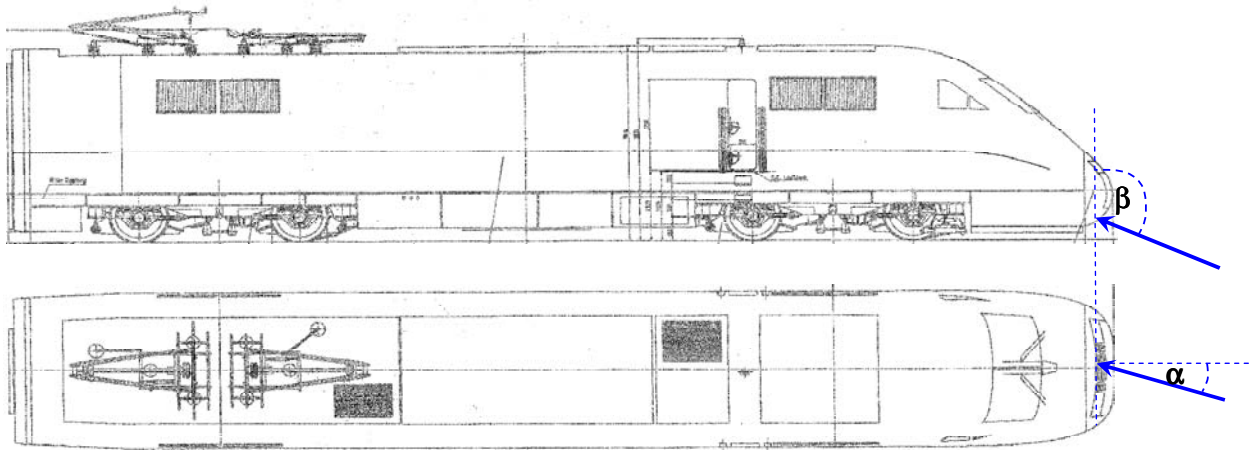
Abbildung 18: Definition der Angriffsrichtung des Kraftvektors

Die genaue Angriffsrichtung des Kraftvektors ist nicht bekannt, demzufolge werden nachfolgend verschiedene Varianten untersucht. In Abbildung 18 ist die Definition der beiden Winkel α und β ersichtlich. Dabei beschreibt α den Winkel gegenüber der Fahrzeuglängsachse und β den Winkel, der zu einer vertikalen Komponente des Kraftvektors führt.
